Humedales de Rapa Nui afectados por el Cambio Climático

Wetlands of Rapa Nui affected by Climate Change

by **Tahira Edmunds** (Consultora Independiente - Independent Consultant),
Cristóbal Cox (GP Consultores - GP Consultores), **Rachel Gauci & David Véliz** (ESMOI)

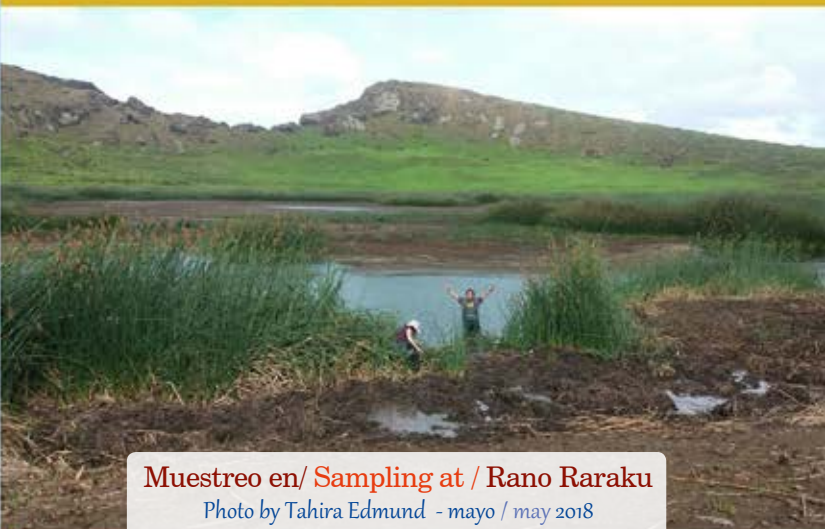
Muestreo en/ Sampling at / Rano Raraku

La primera señal de anormalidad se observó midiendo la salinidad del agua, a través de un conductivímetro. Este equipo nos mostró valores relativamente altos de conductividad eléctrica (3,88 mS/cm), más altos de lo que se venía observando en el pasado (valores menores a 1 mS/cm). La conductividad eléctrica nos entrega información acerca de los componentes químicos principales del agua, pudiendo ir desde el agua de deshielo con valores de conductividad cercanos a cero, hasta el agua de mar con valores de hasta 50 mS/cm. Esta evidencia nos indicaba que era muy posible que los elementos químicos estuvieran siendo concentrados en el humedal por un balance negativo de agua, es decir, un menor ingreso de agua de lluvia, que egreso de agua por evaporación. Los datos históricos de precipitaciones del Aeropuerto Mata Veri de Rapa Nui, aunque no están tomados directamente en el humedal, nos entregan una información valiosa de los cambios en el volumen de precipitaciones en la isla. El gráfico obtenido, con datos desde 1961 a 2017, nos mostró que el año 2017 fue el año más seco del que se tiene registro, y los últimos 5 años han sido el conjunto de años más secos desde que se tiene información.

The first abnormal sign observed was during the measurement of the salinity of the water, through the use of a conductivity meter. This tool showed relatively high levels of electrical conductivity (3,88 mS/cm), much higher than observed in the past (values below 1 mS/cm). Electrical conductivity gives us information on the chemical components of the water and can range from ice melt-water with values of conductivity near to zero to sea water with values up to 50 mS/cm. This evidence indicates that it is very possible that the chemical elements are becoming concentrated in the wetlands due to a negative balance of water, that is to say, a lower level of rain water entering the wetlands than water leaving the wetlands through evaporation. Historical data of precipitation taken from the Mataverí Airport on Rapa Nui, although not directly measured at the wetlands, offers valuable information on the changes in the volume of rainfall on the Island. From the graph obtained, data from 1961 to 2017 shows that the year 2017 was the driest year on record and that the last five years have been the driest group for which we have information.

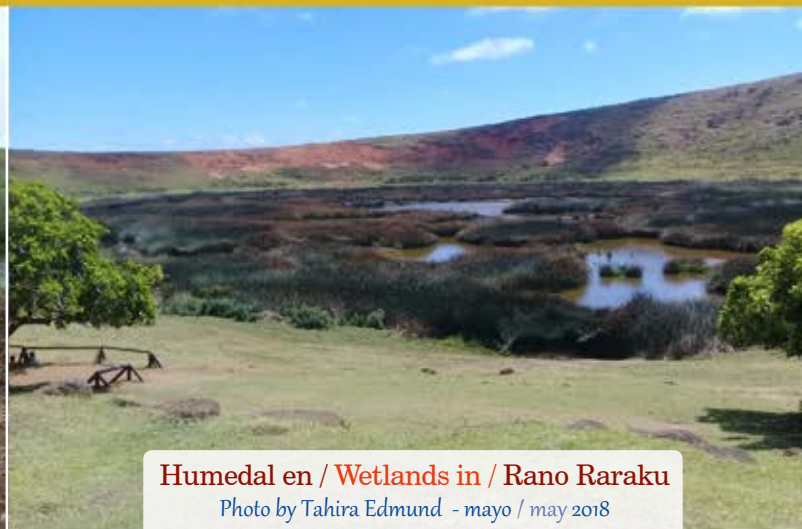
Humedal en / Wetlands in / Rano Raraku

Otro cambio que se ha generado en el humedal de *Rano Raraku* es el aumento progresivo de totora (*Schoenoplectus californicus*). Las totoras son indispensables para la supervivencia del humedal en condiciones de sequía, ya que retienen la humedad, evitan la evaporación del agua y mantienen una capa esponjosa bajo ellas, lo cual permite retener agua. La forma de reproducción de la totora es a través de sus rizomas y por semillas. Dado que el nivel de agua ha bajado completamente en los meses de verano, las semillas han podido caer al sustrato y los rizomas se han multiplicado, por lo tanto las totoras han aumentado considerablemente alrededor y al interior del humedal. En condiciones de volumen normal de agua del humedal, las totoras permanecen en la orilla sin invadir las zonas más profundas del humedal.

Another change that has been noted in the wetlands of *Rano Raraku* is the increase of sedge, or bulrush, reeds (*Schoenoplectus californicus*). The sedge are indispensable for the survival of the wetlands during times of drought as they retain humidity, avoid evaporation of the water and maintain a spongy layer underneath them, which also retains water. The sedge reproduces through rhizomes as well as by seeding. As the level of water has dropped completely in the summer months, the seeds have been able to fall into the under-layer and the rhizomes have multiplied, causing the sedge to increase considerably around and in the interior of the wetlands. Under normal conditions of volume of water, the sedge remain on the edges without invading the deeper areas of the wetlands.
